Eisenberg, 26.02.2018

## Sicherheitsmitteilung betreffend: Innencontainer für Rettungsgeräte

**Status: VERPFLICHTEND**

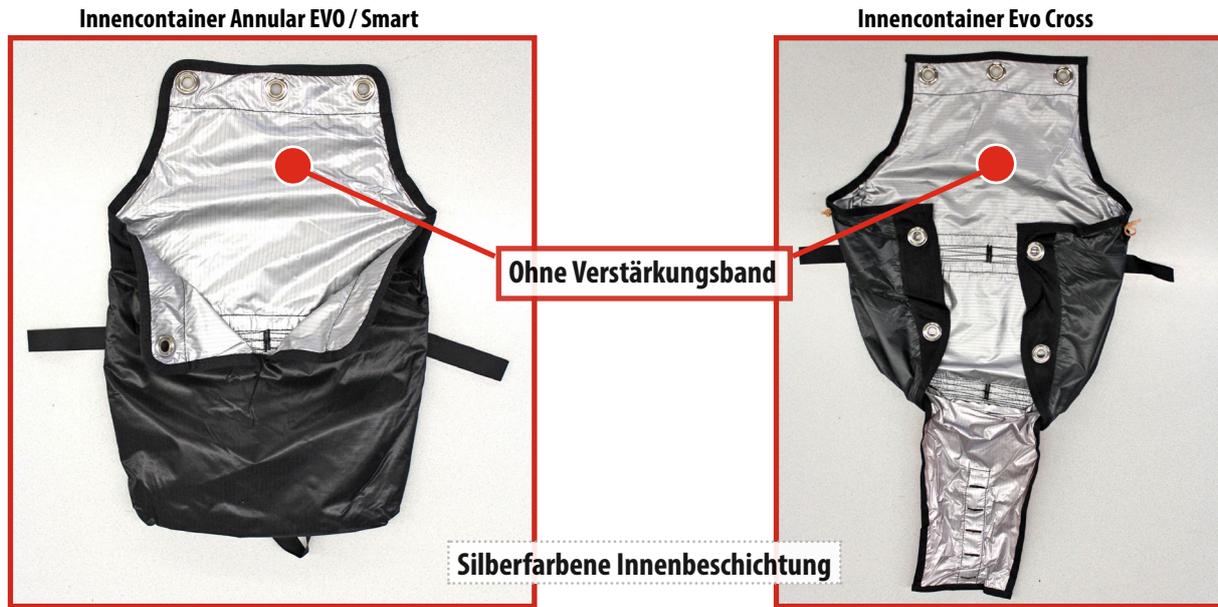
An einer Nahtstelle der oberen Schlaufe zum Befestigen des Auslösegriffes kann es bei den werksseitig gelieferten Innencontainern, bedingt durch Perforation, zu einer Materialschwächung kommen. Diese Nahtstelle muss korrekt ausgeführt 70 daN Last aufnehmen können. Es wurde jedoch festgestellt, dass es hier zu einer verringerten Festigkeit kommen kann.

Die betroffenen Geräte sind entweder über das Baujahr, die Seriennummer oder am einfachsten **erkennbar an der silberfarbenen Beschichtung auf der Innenseite des Containers, wenn diese kein Verstärkungsband hat** (siehe Abbildung).

Die Besitzer betroffener Innencontainer müssen vor dem nächsten Flug prüfen, ob die **einzelne, obere Schlaufe** des Innencontainers verwendet wird. Wird diese verwendet, muss der Innencontainers zwingend ausgetauscht werden!

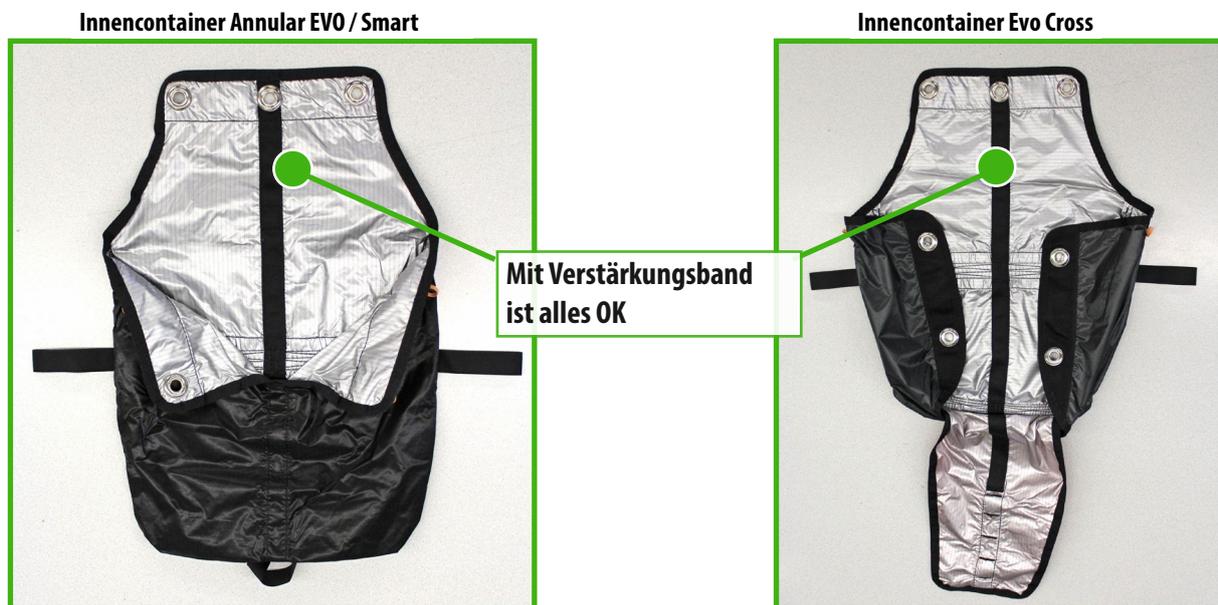
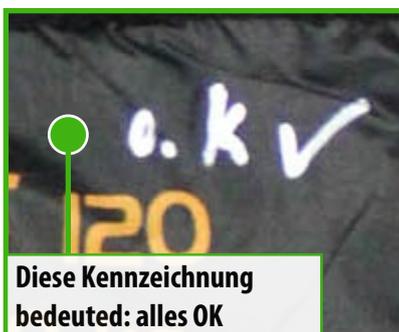
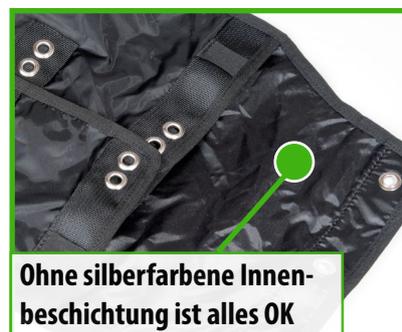
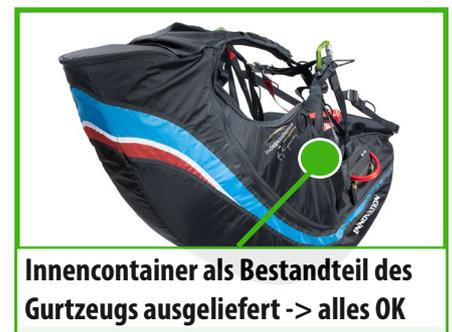
Nicht betroffen sind Innencontainer früherer Baujahre, erkennbar am **Innencontainer ohne silberfarbene Beschichtung**. Nicht betroffen sind alle Muster, die **ab Februar 2018** ausgeliefert wurden. Diese sind am Verstärkungsband sowie der Kennzeichnung (Haken) O.K. leicht zu erkennen. Ebenfalls nicht betroffen sind **Innencontainer, die als Bestandteil des Gurtzeugs** ausgeliefert wurden.

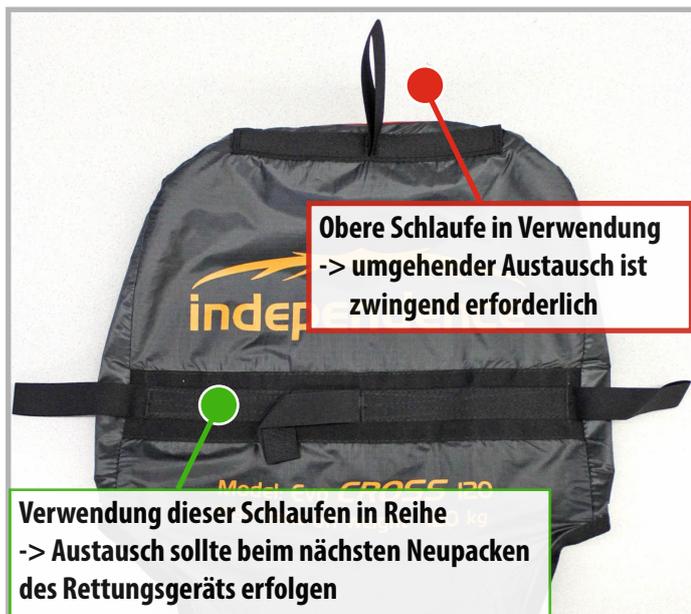
Sofern die anderen **drei in Reihe liegenden Schlaufen**, die zwischen den Aufdrucken platziert sind, verwendet werden, muss der Innencontainer **nicht zwingend** umgetauscht werden. **Diese drei Schlaufen sind ohne Beanstandung und nicht von dieser Sicherheitsmitteilung betroffen** (siehe auch Abbildung).

Selbstverständlich tauschen wir **alle betroffenen** Innencontainer gegen verstärkte Versionen aus, auch wenn die betroffene Schlaufe nicht verwendet wird!

Wenn betroffen: Bei Verwendung der oberen Schlaufe ist ein **sofortiger Austausch** zwingend erforderlich!

Bei Verwendung einer der 3 in Reihe liegenden Schlaufen: Austausch sobald als möglich, spätestens bei der nächsten Neupackung.
